| | BULLETIN DE SÉCURITÉ | BS01/2024/XSKY - Page 1 |
| | TOUCH TANDEM SYSTEM | Edition 1 : 23 janvier 2024 |
| | RAPPEL DE PROCÉDURES SUITE À INCIDENT EN VOL | Révision 00 : 23 janvier 2024 |

Ce bulletin concerne les ensembles Touch Tandem en service.

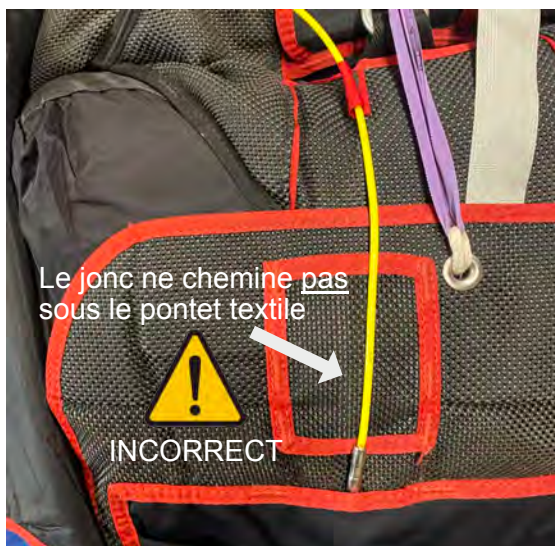
Routage constaté (non conforme) :

Le problème ayant engendré l'incident est la sensation d'une poignée CDO dure à droite comme à gauche, ce que semble confirmer la vidéo embarquée.

Après débriefing avec les personnes présentes en salle de pliage, et en répétant les gestes exécutés lors du conditionnement du parachute avant le saut, il apparaît que le routage du jonc CDO est incorrect, entraînant une friction importante de tout le système d'ouverture. Lors de la démonstration, le jonc CDO ne chemine pas sous le guide textile situé sur le rabat inférieur, il y a donc une forte suspicion que le sac ait été conditionné de la sorte :

Il est également important de noter que le jonc CDO doit avoir une longueur de **37 à 37,5cm** (de l'embouchure du sertissage à l'extrémité). Si cette longueur diffère, il est demandé de se rapprocher du fabricant à l'adresse suivante : savinah.canojimenez@xskyltd.com

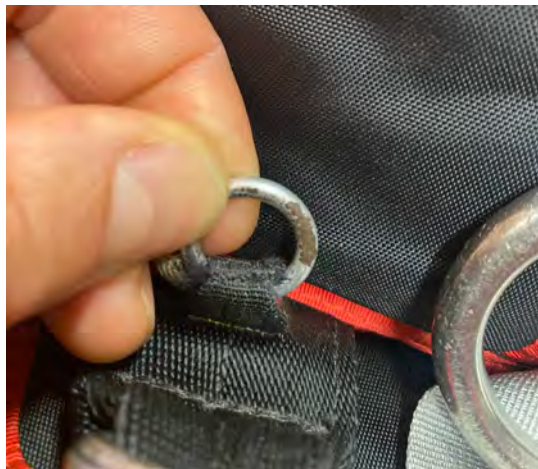
Ce problème de cheminement du jonc vient s'additionner avec le constat qui a été fait de l'état du petit anneau du système de démultiplication de type « 3 anneaux » : celui-ci présente une zone de corrosion certainement due à l'entreposage hivernal :

Il est rappelé qu'un contrôle de l'état des pièces métalliques d'un ensemble de saut est obligatoire à chaque entretien périodique et doit faire l'objet d'une surveillance permanente. Il doit être recherché des traces de corrosion, d'altération ou de déformation. Dans le cas présent, il est impératif de replacer l'anneau, l'état de celui présent sur l'ensemble étant non satisfaisant.
